**Journal of Artificial Intelligence and Digital Business (RIGGS)**

## Analisis Pengendalian Kualitas pada Proses Spesial Coating dengan Metode Quality Control Circle (QCC) dalam Upaya Menurunkan Tingkat Defect di PT Cipta Solusi Andalan

Muhamad Arifin<sup>1</sup>, Ikhsan Romli<sup>2</sup>, Dwi Irwati<sup>3</sup>

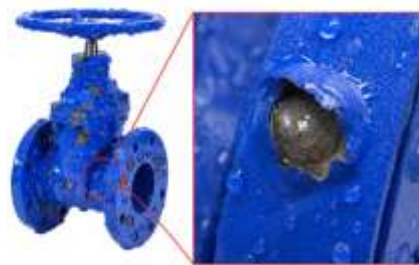
*Bubble* merupakan *defect* berupa gelembung udara yang muncul pada lapisan *coating*. *Defect* ini dapat terjadi akibat adanya udara atau uap air yang terperangkap pada permukaan material saat proses *coating* maupun *curing*. Selain itu, pencampuran bahan *coating* yang tidak homogen juga dapat menjadi penyebab munculnya *bubble* pada permukaan produk.

Gambar 2.3 Defect *Bubble*

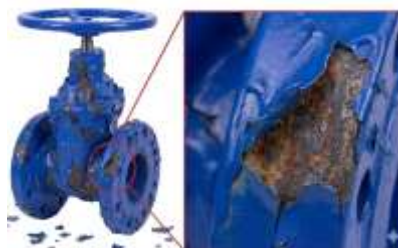
*Peeling* adalah kondisi terkelupasnya lapisan *coating* dari permukaan material. *Defect* ini umumnya disebabkan oleh permukaan material yang kurang bersih, adanya minyak atau debu, serta daya rekat *coating* yang kurang baik. *Peeling* dapat menyebabkan lapisan *coating* mudah rusak dan menurunkan fungsi perlindungan pada material.

Gambar 2.4 Defect *Peeling*

Untuk mengatasi permasalahan tersebut, perusahaan perlu melakukan pengecekan dan perawatan mesin secara berkala, penggantian *nozzle* yang sudah aus, serta memastikan tekanan udara pada *spray gun* tetap stabil sesuai standar proses coating. Dengan dilakukannya perbaikan pada faktor mesin, diharapkan kualitas hasil coating menjadi lebih stabil dan tingkat *defect peeling* dapat berkurang..

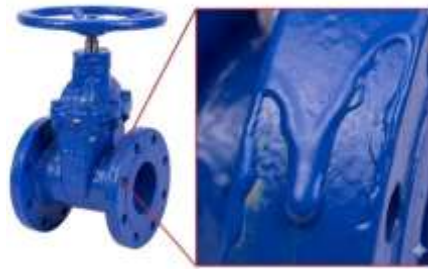
merupakan *defect* berupa tidak merataan ketebalan lapisan *coating* pada permukaan produk. Beberapa bagian terlihat lebih tebal atau lebih tipis dibanding bagian lainnya. *Defect* ini biasanya terjadi karena teknik penyemprotan yang tidak konsisten, pengaturan tekanan *spray* yang tidak stabil, atau pergerakan *spray gun* yang tidak merata saat proses *coating* berlangsung.

Gambar 2.5 *Defect Uneven coating*
