## Evaluasi Kesesuaian Fasilitas Halte Angkutan Umum Berdasarkan Standar Teknis Dan Rekomendasi Desain Halte Di Kota Tegal

R. Caesario Boing Rachmat Raharjo<sup>1</sup>, Muhammad Fadlil Hazmi<sup>2</sup>, Rizkina Wulan<sup>3</sup>, I Kadek Dendi Prayoga<sup>4</sup>  
<sup>1,2,3,4</sup> Politeknik Transportasi Darat Indonesia – STTD Jl. Raya Ps. Setu No. 89, Cibuntu, Kec. Cibitung, Kab. Bekasi, Jawa Barat 17520, Indonesia

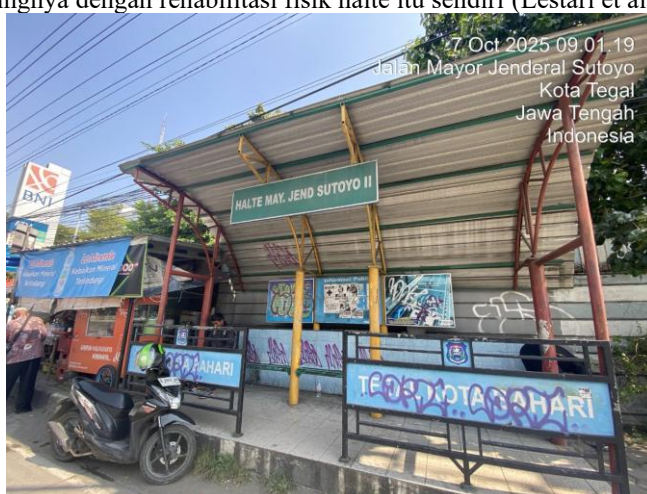
Gambar 2. Kondisi Halte Mayjend Sutoyo 2 dengan papan informasi trayek yang sudah pudar

Permasalahan ketiga adalah degradasi informasi visual berupa *papan informasi trayek* yang sudah sangat pudar dan tidak terbaca, khususnya pada Halte Mayjend Sutoyo 2. Meskipun secara fisik halte ini masih berdiri dengan kondisi relatif baik, ketidakterediaan informasi trayek yang jelas secara efektif meniadakan fungsi orientasi bagi calon penumpang. Setiawan (2023) dalam studi keterpaduan layanan Suroboyo Bus dan Trans Semanggi Suroboyo menegaskan bahwa *keterpaduan mendapatkan informasi* merupakan salah satu faktor yang masuk dalam kuadran I IPA (prioritas utama perbaikan) dengan nilai *gap* negatif yang signifikan, membuktikan bahwa ketersediaan informasi yang akurat dan mudah diakses adalah determinan kritis kepuasan pengguna angkutan umum. Dimas et al. (2025) juga menunjukkan bahwa evaluasi terhadap fasilitas infrastruktur transportasi yang tidak optimal termasuk ketiadaan informasi yang memadai berkontribusi langsung pada rendahnya tingkat pemanfaatan fasilitas tersebut oleh masyarakat.

Degradasi papan informasi trayek yang ditemukan pada Halte Mayjend Sutoyo 2 dan secara parsial pada lebih dari separuh halte yang disurvei mengungkap *gap* antara infrastruktur fisik yang masih berdiri dan infrastruktur informasi yang telah lama tidak berfungsi. Kondisi ini menciptakan paradoks yang khas pada pengelolaan aset transportasi publik di Indonesia: bangunan fisiknya dipertahankan, namun kontennya dibiarkan usang dan tidak diperbarui. Padahal, dari perspektif pengguna, informasi yang tidak terbaca ekuivalen dengan ketiadaan informasi itu sendiri. Dampak jangka panjangnya adalah terbentuknya persepsi kolektif bahwa angkutan umum di Kota Tegal tidak dapat diandalkan sebagai pilihan mobilitas yang informatif dan terpercaya. Handiansyah et al. (2021)

Seluruh halte di Kota Tegal terutama Halte Mayjend Sutoyo 2 memerlukan pembaruan *papan informasi trayek* secara menyeluruh. *Papan informasi* baru sebaiknya menggunakan material *reflective* atau *backlit* agar tetap terbaca pada kondisi minim cahaya, memuat informasi nomor trayek, rute perjalanan, dan estimasi frekuensi keberangkatan. Handiansyah et al. (2021) secara spesifik menyebutkan bahwa perbaikan *papan informasi halte* pada titik pemberhentian memiliki prioritas tertinggi dalam meningkatkan kinerja pelayanan angkutan kota, dengan nilai *importance* yang sangat tinggi dalam analisis *Quality Function Deployment* (QFD). Lebih jauh, penerapan sistem *manajemen aset* yang terjadwal dengan inspeksi rutin minimal satu kali dalam tiga bulan perlu dilembagakan agar kerusakan kecil dapat tertangani sebelum berkembang menjadi kerusakan berat yang memerlukan biaya rehabilitasi jauh lebih besar Roza et al. (2025).

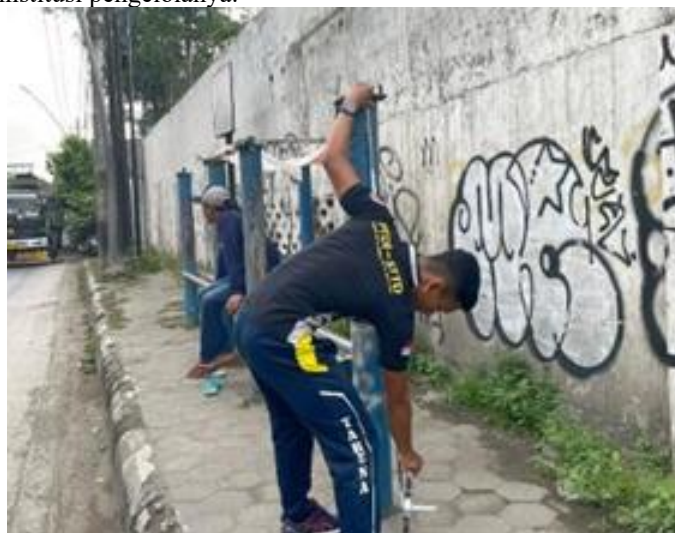
Permasalahan pertama dan yang paling kritis adalah kerusakan fisik berat pada Halte Martoloyo 2, di mana atap bangunan halte telah ambruk sepenuhnya. Kondisi ini menjadikan halte tersebut tidak layak operasional sama sekali karena tidak lagi mampu memberikan fungsi perlindungan dasar bagi penumpang dari cuaca. Kerusakan struktural seperti ini masuk dalam kategori *non-conformity* kelas berat yang memerlukan tindakan rehabilitasi total, bukan sekadar perbaikan parsial.

Dampak dari runtuhnya atap Halte Martoloyo 2 melampaui batas fisik bangunan itu sendiri. Secara fungsional, halte ini telah kehilangan seluruh kapasitasnya sebagai prasarana publik dan berpotensi menjadi titik bahaya (*hazard point*) bagi pengguna jalan maupun calon penumpang yang tidak menyadari kondisinya. Secara psikologis, keberadaan halte rusak berat di ruang publik kota mengirimkan sinyal negatif tentang komitmen pemerintah daerah terhadap kualitas layanan transportasi umum. Dari perspektif manajemen aset, kondisi ini merupakan manifestasi dari kegagalan sistem pemeliharaan preventif (*preventive maintenance*) yang seharusnya mampu mendeteksi dan menangani tanda-tanda kerusakan struktural jauh sebelum mencapai titik keruntuhan. Jaya (2024) dalam evaluasinya terhadap halte Bus Trans Koetaradja di Banda Aceh menemukan bahwa halte-halte yang mengalami kerusakan struktural parah secara konsisten memiliki tingkat pemanfaatan (*utilization rate*) yang sangat rendah, bahkan mendekati nol, karena penumpang secara naluriah menghindari area yang tampak tidak aman. Kondisi ini menciptakan kerugian ganda: aset publik yang telah diinvestasikan dengan anggaran negara tidak hanya gagal memberikan manfaat, tetapi justru berpotensi menimbulkan risiko keselamatan yang membebani tanggung jawab hukum institusi pengelolaanya.

Gambar 3. Kondisi Halte Martoloyo 2 dengan atap yang telah ambruk

Berdasarkan temuan penelitian, beberapa rekomendasi strategis disampaikan kepada Dinas Perhubungan Kota Tegal. Pertama, perlu segera dilakukan rehabilitasi total terhadap Halte Martoloyo 2 dengan rekonstruksi atap menggunakan material tahan cuaca yang memiliki umur pakai panjang, mengacu pada dimensi teknis minimal yang ditetapkan regulasi. Kedua, diperlukan tindakan penertiban *pedagang kaki lima* di Halte Pegadaian secara persuasif namun tegas, disertai pemasangan elemen *deterrent* fisik seperti *bollard* permanen untuk mencegah *alih fungsi* serupa di kemudian hari. Ketiga, seluruh *papan informasi trayek* yang rusak atau pudar harus diganti dengan material *reflective* atau *backlit* yang tetap terbaca dalam berbagai kondisi pencahayaan. Keempat, Dinas Perhubungan perlu melembagakan sistem *manajemen aset* yang terstruktur dengan jadwal inspeksi rutin minimal tiga bulan sekali untuk mendeteksi kerusakan sejak dini. Kelima, integrasi prinsip *universal design* pada seluruh unit halte perlu dijadikan kebijakan prioritas dalam program pembangunan dan renovasi halte ke depan, guna mewujudkan layanan transportasi publik yang inklusif dan berkeadilan bagi seluruh lapisan masyarakat.

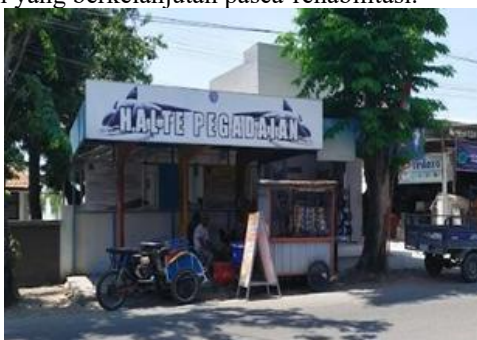
Permasalahan kedua adalah *alih fungsi* halte yang terjadi di Halte Pegadaian, di mana ruang tunggu penumpang telah diokupasi oleh *pedagang kaki lima* (PKL) untuk berjualan secara permanen. Fenomena ini bukan hanya mengganggu kenyamanan penumpang, tetapi secara fundamental menghilangkan fungsi halte sebagai fasilitas *naik-turun* penumpang yang aman dan tertib. *Alih fungsi* fasilitas publik seperti ini merupakan cerminan dari lemahnya manajemen dan pengawasan aset transportasi. Kubontubuhi (2023) dalam evaluasinya terhadap program Trans Sarbagita di Bali menemukan bahwa kurangnya pengawasan dan pengelolaan fasilitas halte bus merupakan

*Gap* antara fungsi yang seharusnya dan fungsi yang terjadi secara aktual di Halte Pegadaian mengungkap persoalan yang lebih mendasar dari sekadar masalah tata tertib. Alih fungsi halte oleh pedagang kaki lima sesungguhnya merupakan gejala dari kegagalan tata kelola ruang publik (*public space governance*) yang bersifat sistemik. Ketika ruang publik yang diperuntukkan bagi fungsi transportasi dibiarkan terkonversi menjadi ruang komersial informal tanpa respons institusional yang tegas, hal ini mencerminkan ketiadaan mekanisme pengawasan dan penegakan fungsi yang efektif di tingkat operasional. Dari sudut pandang pengguna angkutan umum, dampaknya sangat kongkret: calon penumpang kehilangan ruang tunggu yang layak, terpaksa menunggu di tepi jalan tanpa perlindungan, dan berhadapan dengan risiko keselamatan yang meningkat. Kubontubuhi (2023) dalam evaluasinya terhadap program Trans Sarbagita di Bali menemukan bahwa lemahnya pengawasan terhadap penggunaan fasilitas halte merupakan salah satu faktor struktural yang mendorong penurunan kualitas layanan angkutan umum secara keseluruhan dan secara langsung memengaruhi keputusan pengguna untuk beralih ke moda transportasi lain. Fenomena ini menegaskan bahwa rehabilitasi halte tidak akan efektif apabila tidak disertai dengan penguatan sistem tata kelola dan pengawasan yang berkelanjutan pasca-rehabilitasi.

Gambar 4. Kondisi Halte Pegadaian yang difungsikan sebagai tempat berjualan PKL

Halte Pegadaian, penanganan permasalahan bukan bersifat teknis fisik melainkan manajerial dan sosial. Dibutuhkan upaya penertiban PKL yang dilakukan secara persuasif namun tegas, disertai dengan pemasangan elemen desain *deterrent* seperti pemasangan *bollard* atau pembatas fisik permanen di perimeter halte untuk mencegah penggunaan area tunggu sebagai ruang komersial informal. Selain itu, perlu dilakukan sosialisasi kepada masyarakat sekitar mengenai fungsi halte dan sanksi hukum atas *alih fungsi* fasilitas publik. Setiawan
