**Journal of Artificial Intelligence and Digital Business (RIGGS)**

Vol. 4 No. 3 (2025) pp: 4788-4796

## Analisis Menurunnya Kinerja Turbocharger Pada Mesin Diesel Generator di Kapal MV. Meratus Sibolga

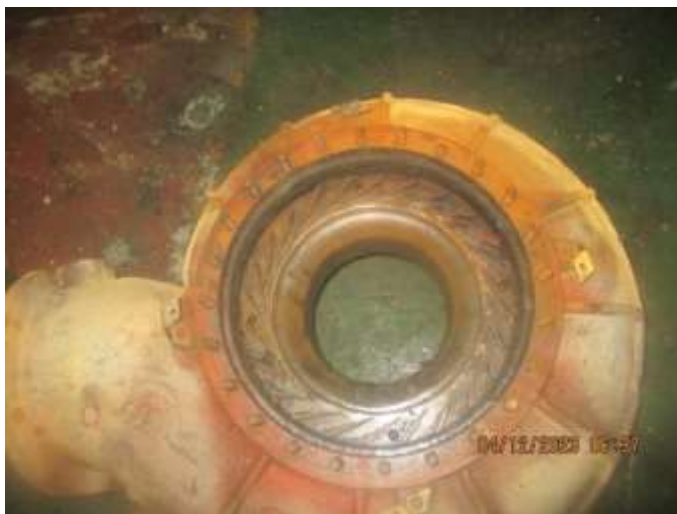
**Gambar 1.** Pembersihan *Housing Turbocharger*

Berdasarkan observasi dan tindakan perbaikan, proses *overhaul* yang meliputi pembersihan, inspeksi, dan penggantian komponen aus pada turbocharger telah berhasil diselesaikan. Setelah perakitan dan pengujian ulang, unit dinyatakan berfungsi normal, yang dibuktikan dengan tekanan udara bilas yang kembali stabil, getaran yang menurun signifikan, serta tidak adanya suara abnormal selama mesin beroperasi. Keberhasilan tindakan perawatan ini menandakan bahwa performa turbocharger telah pulih sepenuhnya, sehingga dapat kembali mendukung kinerja optimal mesin diesel generator di kapal MV. Meratus Sibolga.

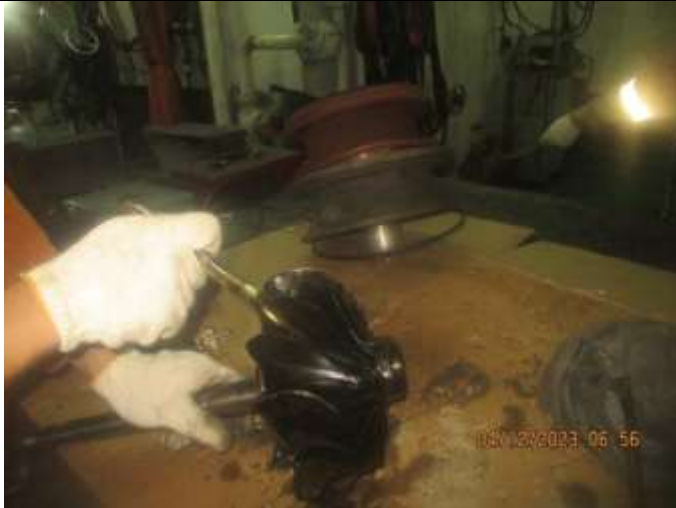
**Gambar 2.** Inspeksi *Turbin Dan Blower Side*  
Sumber: Dokumen Pribadi (2023)

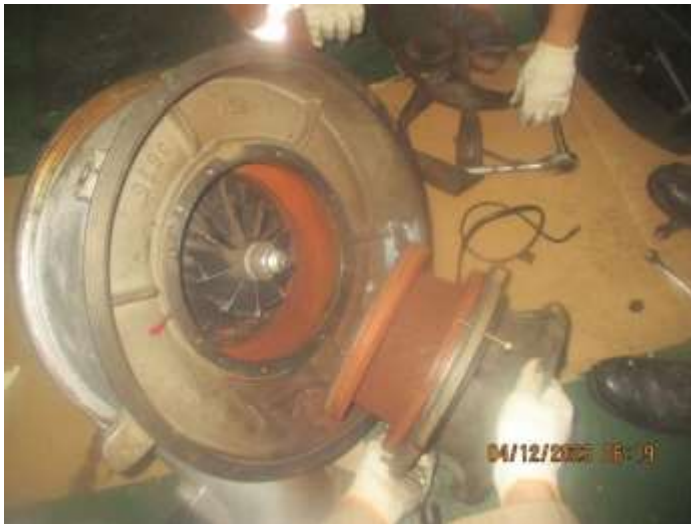
**Gambar 3.** *Reassembly Turbocharger*  
Sumber: Dokumen Pribadi (2023)
