**Journal of Artificial Intelligence and Digital Business (RIGGS)**

Vol. 4 No. 2 (2025) pp: 3175-3182

## Analisis Pengaruh Menurunnya Tekanan Refrigerant Terhadap Kompresor Mesin Pendingin Makanan di SV. Osam Jumbo 05

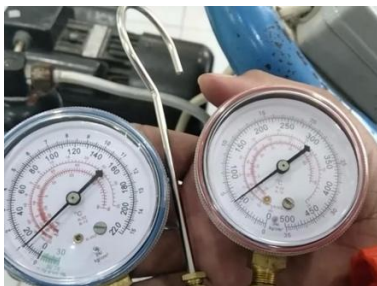
**Gambar 3.** Testing manifold 50 psi  
Sumber: SV. Osam jumbo 05 (2024)

Gambar tersebut diambil oleh penulis saat melakukan pengamatan bersama masinis 2, gambar tersebut merupakan alat pengukur dan pengisi *refrigerant* pada kompresor mesin pendingin sebelum di isi dengan *refrigerant* bertekanan yatu bertekanan 50 psi pada tgl 23 Januari 2024.

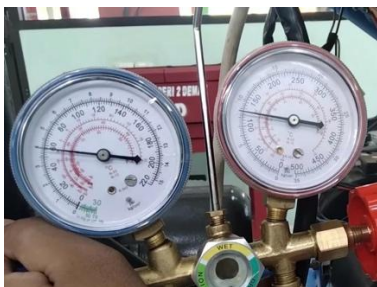
**Gambar 4.** Testing manifold 125 psi  
Sumber: SV. Osam jumbo 05 (2024)

Sesuai yang telah dijelaskan pada tabel alat tersebut di isi dengan *refrigerant* sampai bertekanan 125psi pada tanggal 24 januari 2024 dengan tujuan mengetahui seberapa tinggi tingkat kebocoran pada sistem pendingin.

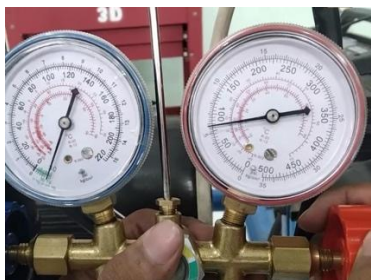
**Gambar 5.** *Testing manifold 80 psi*  
Sumber: SV. Osam jumbo 05 (2024)

Kemudian pada tanggal 25 januari 2024 dapat disimpulkan bahwa terjadi kebocoran pada sistem pendingin yang menyebabkan menurunnya tekanan *refrigerant* yang mulanya bertekanan 125 psi menjadi 80 psi.

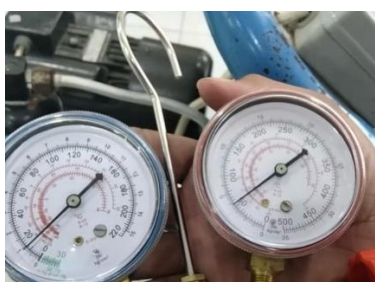
**Gambar 6.** *Testing manifold 50 psi*  
Sumber: SV. Osam jumbo 05 (2024)

Pada hari ketiga tanggal 26 januari 2024 *testing manifold* menunjukkan tekanan pada sistem pendingin menurun kembali hingga 50 psi. Hal ini tentu menyebabkan suhu pada ruang penyimpanan makanan tidak tercapai, membuat makanan yang disimpan di dalam ruangan tersebut menyebabkan setengah busuk dan membuat kenyamanannya bagi awak kapal menjadi terganggu.

Berdasarkan hasil penelitian dapat diketahui bahwa penyebab menurunnya tekanan *refrigerant* pada kompresor mesin pendingin makanan di SV. Osam Jumbo 05 disebabkan oleh bocornya pipa *refrigerant* serta kurang maksimalnya pendingin dikarenakan tersumbatnya pipa air laut kondensor, dan upaya yang dapat dilakukan untuk mencegah menurunnya tekanan *refrigerant* pada mesin pendingin adalah dengan melakukan perawatan sesuai dengan jadwal *instruction manual book*.
