Journal of Artificial Intelligence and Digital Business (RIGGS)

Vol. 4 No. 2 (2025) pp: 3422-3427

Identifikasi Penyebab Kebocoran Pada *Jacket Cooling Fresh Water Main Engine* Tipe Man B&W 6L35MC di MT.Tirtasari

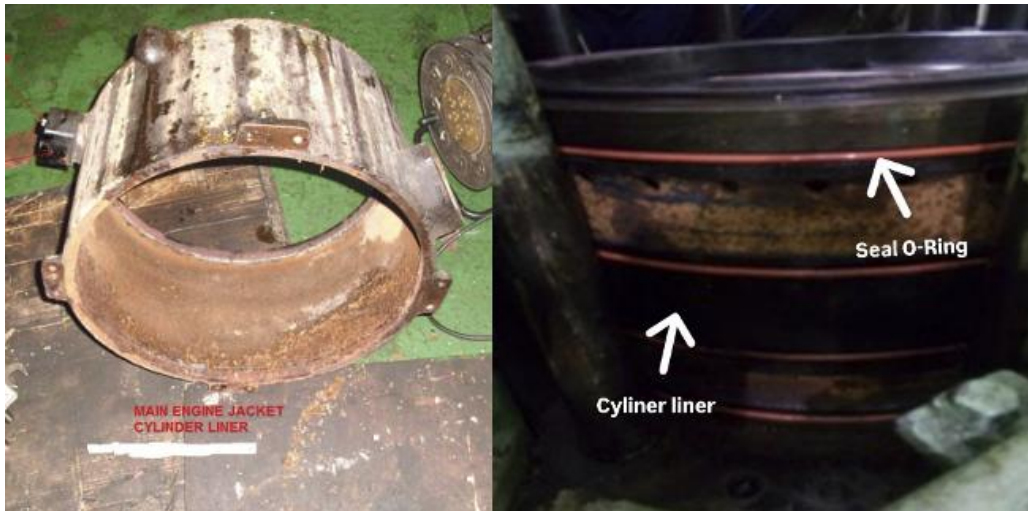
Gambar 2. *Main engine jacket cylinder liner*

Gambar di atas menunjukkan kondisi jacket cooling cylinder liner setelah selesai di-overhaul. Komponen ini berfungsi sebagai tempat penempelan o-ring yang berperan untuk membatasi aliran air tawar ke dalam dinding liner, sehingga mencegah kebocoran air tawar dari dinding liner.

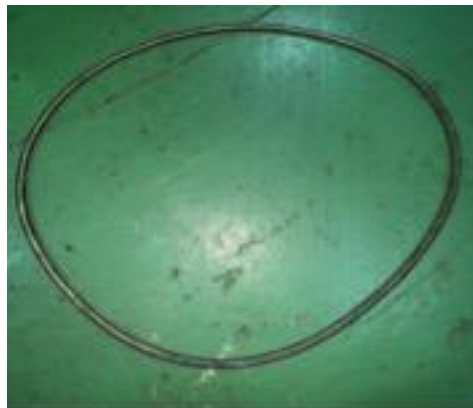
Gambar 3. *O-Ring Jacket cooling cylinder liner*

Gambar di atas menunjukkan O-ring bekas yang menjadi penyebab kebocoran pada jacket cooling main engine kapal MT. TIRTASARI. O-ring tersebut rusak karena sudah mengeras dan tidak lagi kedap, sehingga menyebabkan kebocoran air tawar.

Dalam wawancara dengan Masinis 2, ia menjelaskan bahwa penyebab kebocoran *jacket cooling ME* adalah kerusakan pada O-ring dan adanya korosi yang mengikis material di dalam *jacket cooling*. Jika kebocoran air tawar dibiarkan terus menerus tanpa penanganan, stok air tawar kapal bisa habis, yang berpotensi membuat kapal tidak dapat beroperasi. Masinis 2 juga mengungkapkan bahwa kerusakan O-ring disebabkan oleh ketidakstabilan suhu air pendingin selama pemanasan awal (*preheating*), yang membuat O-ring mengecil dan rentan rusak. Selain itu, air pendingin yang kotor dan mengandung kerak karat dapat masuk ke sela-sela O-ring dan merusak bahan O-ring tersebut.

Pertama, ketidakstabilan suhu air pendingin, terutama pada pemanasan awal (*preheating*), menyebabkan O-ring mengecil dan rentan rusak. Selain itu, kualitas air pendingin yang buruk dan kotor dapat menimbulkan kerak karat yang masuk ke sela-sela O-ring, merusak materialnya.

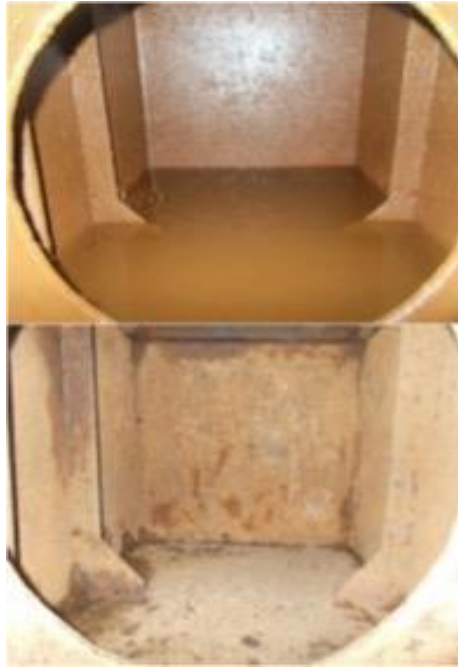
Gambar 4. Tangki Ekspansi *jacket cooling Main Engine*
Sumber: Penulis (2024)

Dokumentasi di atas menunjukkan tangki ekspansi yang berfungsi sebagai tempat penampungan air tawar untuk sirkulasi pendingin tertutup pada mesin utama.

Kedua, terjadinya korosi pada jacket cooling disebabkan oleh air pendingin yang buruk di dalam tangki ekspansi, yang bersirkulasi terus menerus dan akhirnya menimbulkan korosi yang dapat mengikis material jacket cooling. Ketiga, kurangnya pemeliharaan dan perawatan tepat waktu dari kru mesin menyebabkan komponen yang sudah melewati masa running hours tidak segera di-overhaul, sehingga mengakibatkan kebocoran pada jacket cooling.
