**Journal of Artificial Intelligence and Digital Business (RIGGS)**

## Pengembangan Fasilitas Pejalan Kaki di Kawasan Stasiun Kranji Berdasarkan Analisis Customer Satisfaction Index, Importance - Performance Analysis, dan Gap Analysis

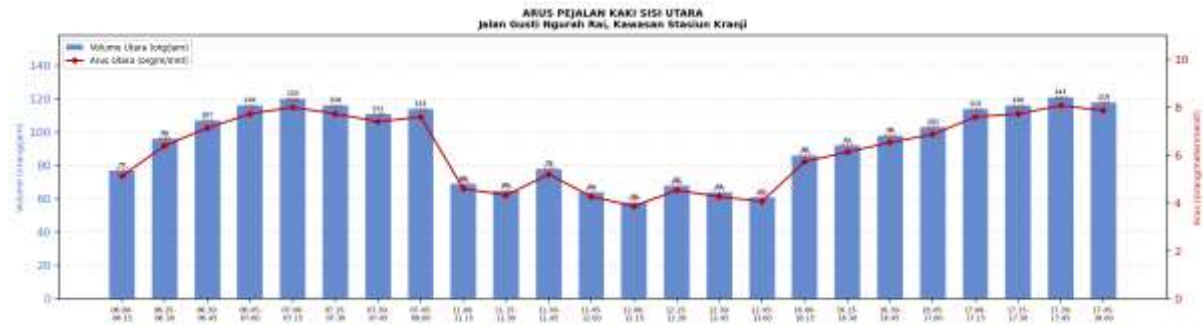
**Gambar 1.** Arus Pejalan Kaki Sisi Utara Jalan Gusti Ngurah Rai, Kawasan Stasiun Kranji

Hasil survei menunjukkan arus pejalan kaki di Jalan Gusti Ngurah Rai sisi utara berkisar antara 3,87–8,07 orang/menit/meter (volume 58–121 orang/jam), sementara sisi selatan berkisar antara 3,53–7,73 orang/menit/meter (volume 53–116 orang/jam). Puncak arus pada kedua sisi terjadi pada pukul 07.00–07.15 dan 17.30–17.45 WIB, sejalan dengan jam keberangkatan dan kepulangan kerja pengguna KRL.

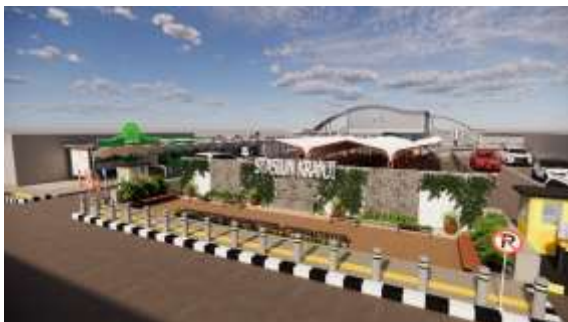
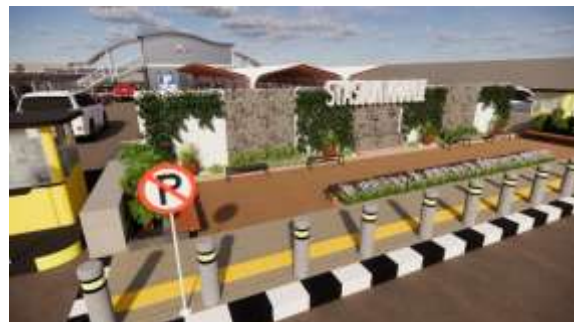
#### Rekomendasi 1: Pelebaran dan Rehabilitasi Trotoar

Berdasarkan analisis LOS (kategori E dari sisi kecepatan), analisis IPA (T1 dan T3 di Kuadran I), analisis gap (gap rata-rata +2,49 untuk T1 dan T3), serta dukungan 90,5% responden, pelebaran trotoar merupakan prioritas pertama yang perlu segera dilaksanakan. Rekomendasi teknis meliputi:

- Lebar minimum trotoar Jalan Gusti Ngurah Rai: sisi utara 2,0–2,5 m; sisi selatan 2,0–2,8 m, sesuai perhitungan formula  $W = V/35 + N$  dengan nilai  $N = 1,0$  (kawasan bangkitan sedang).
- Tinggi trotoar: 15 cm dari permukaan jalan sesuai pedoman Kementerian PUPR 2023.

- c. Material permukaan: beton bertekstur atau paving blok anti-slip dengan kemiringan melintang maksimum 2%.
- d. Pemasangan guiding block (ubin pemandu) dan warning block (ubin peringatan) di seluruh ruas trotoar kawasan stasiun, sesuai Permen PU No. 30/2006.
- e. Penertiban dan relokasi pedagang kaki lima ke zona PKL yang telah ditentukan, disertai pemasangan bollard atau barrier portabel untuk mencegah parkir liar di atas trotoar.
- f. Pemasangan rambu larangan parkir dan dilarang berjualan di sepanjang trotoar Jalan Gusti Ngurah Rai.

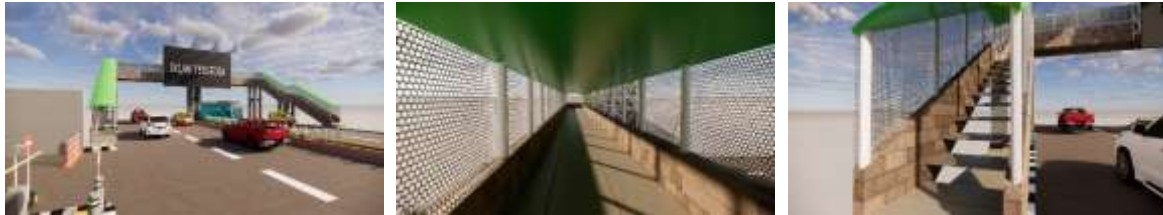
## Rekomendasi 2: Pembangunan Jembatan Penyeberangan Orang (JPO) Berkeselamatan

Berdasarkan analisis nilai  $PV^2$  di Jalan Gusti Ngurah Rai yang menunjukkan arus kendaraan tinggi (>500 kendaraan/jam pada jam puncak), analisis IPA (J1, J2, J3, J5 di Kuadran I), CSI aspek JPO sebesar 37,8% (mendekati “Tidak Puas”), analisis gap (gap rata-rata +2,88 untuk J1, J2, J3, J5 — gap tertinggi di antara ketiga kategori), dan dukungan 93,8% responden, pembangunan JPO merupakan rekomendasi yang paling kritis dari sisi keselamatan. Standar teknis JPO yang direkomendasikan:

- a. Lebar minimum jalur pejalan kaki JPO: 2,0 m (arah tunggal) atau 3,0 m (dua arah/lalu lintas tinggi).
- b. Tinggi bebas dari permukaan jalan ke bagian bawah jembatan: minimum 5,0 m, sesuai SNI 03-2443-1991.

- h. Lokasi optimal JPO: di depan pintu utama Stasiun Kranji, memotong Jalan Gusti Ngurah Rai, dengan tangga/akses di kedua sisi jalan.

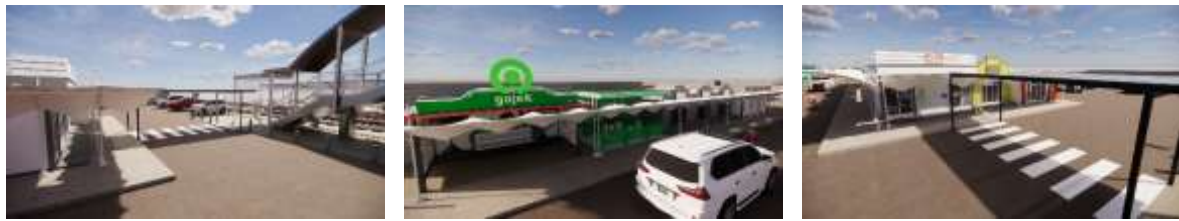
### Rekomendasi 3: Pemasangan Kanopi Penghubung Pintu Stasiun – Shelter Ojek Online

Berdasarkan analisis IPA (Ka1, Ka2, Ka3 di Kuadran I dengan nilai kinerja terendah: 1,35–1,42), CSI aspek kanopi sebesar 36,9% (kategori “Tidak Puas”), analisis gap (gap rata-rata +3,19 untuk Ka1, Ka2, Ka3 — gap tertinggi secara individual di antara seluruh atribut), dan dukungan 94,2% responden yang merupakan persentase kebutuhan tertinggi dalam penelitian ini, pembangunan kanopi penghubung menjadi rekomendasi dengan urgensi tertinggi dari sisi kenyamanan intermodal. Standar teknis kanopi yang direkomendasikan:

- Panjang kanopi: menyesuaikan jarak antara pintu keluar/masuk utama stasiun (gate in/out) hingga shelter ojek online di sisi timur dan barat stasiun, estimasi sepanjang 25–40 meter.
