**Journal of Artificial Intelligence and Digital Business (RIGGS)**

Vol. 5 No. 2 (2026) pp: 16445-16452

## Evaluasi Fasilitas dan Dimensi Halte Angkutan Umum pada Trayek Terminal Binawa – Wisma Donggala di Kabupaten Donggala Tahun 2025

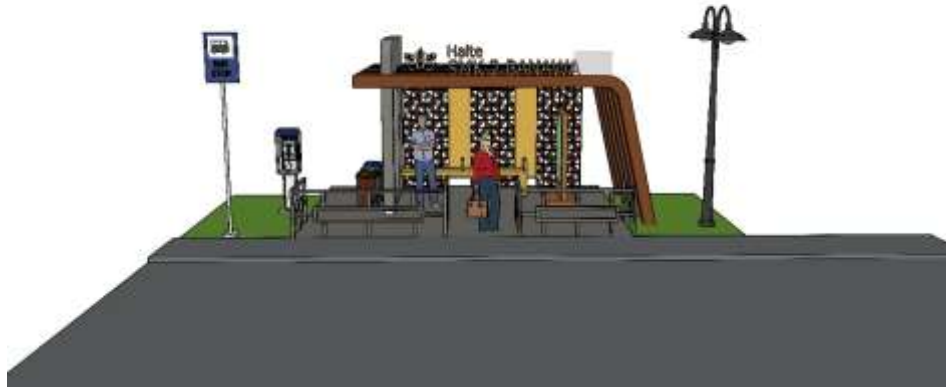
**Gambar 4.2** Desain Usulan Halte Tampak Depan

Desain halte yang diusulkan memiliki panjang 4 meter, lebar 2 meter, dan tinggi 2,5 meter, dengan arus pejalan kaki berada di depan halte serta kelengkapan fasilitas berupa identitas halte, rambu petunjuk, papan informasi trayek, tempat duduk, kanopi, pagar, telepon, tempat sampah, dan lampu penerangan. Pendekatan perencanaan titik pemberhentian yang mempertimbangkan kondisi geometrik jalan dan pola pergerakan penumpang, sebagaimana diterapkan dalam studi rencana penentuan titik pemberhentian angkutan umum massal dapat
