Journal of Artificial Intelligence and Digital Business (RIGGS)

Analisis Tingkat Kerusakan Perkerasan Jalan Berdasarkan Metode Bina Marga dan PCI (Studi Kasus: Ruas Jalan Kaligawe Raya, Kecamatan Genuk, Kota Semarang)

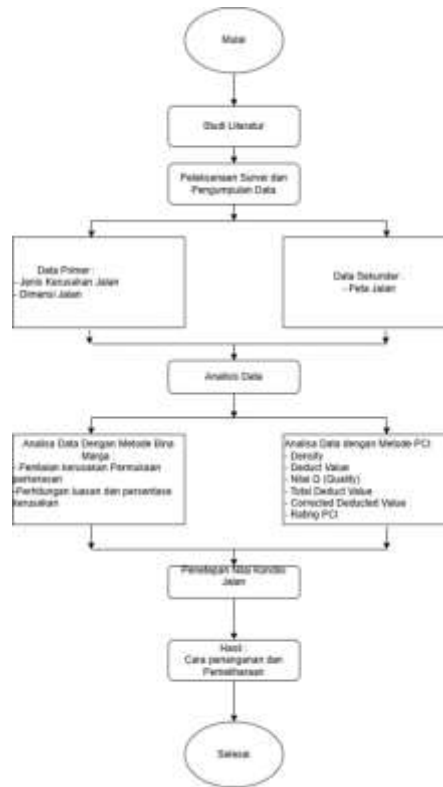
Gambar 2. Bagan Alir Penelitian

Proses pengolahan data pada studi Analisis Tingkat Kerusakan Perkerasan Jalan dengan Metode Bina Marga dan PCI dilakukan melalui beberapa tahapan. Data hasil survei lapangan diolah untuk menentukan nilai *Deduct Value* (DV), yang selanjutnya dikoreksi menjadi *Corrected Deduct Value*(CDV). Setelah itu, nilai *Pavement Condition Index* (PCI) dihitung menggunakan persamaan $PCI = 100 - CDV$, kemudian dirata-ratakan guna memperoleh gambaran kondisi keseluruhan permukaan jalan. Nilai PCI selanjutnya dibandingkan dengan hasil dari metode Bina Marga untuk mengevaluasi kesesuaian antara penilai secara visual dan kuantitatif. Berdasarkan temuan tersebut, dihasilkan prioritas penanganan jalan - mulai dari pemeliharaan rutin sampai rehabilitasi - yang kemudian

diorganisir dalam tabel dan peta yang menunjukkan kondisi jalan sebagai landasan perencanaan pemeliharaan yang efisien dan berkelanjutan.

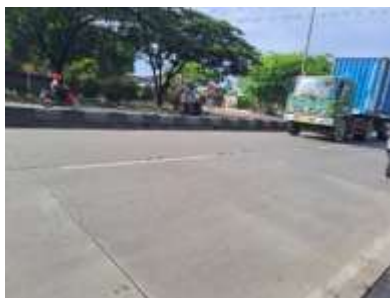
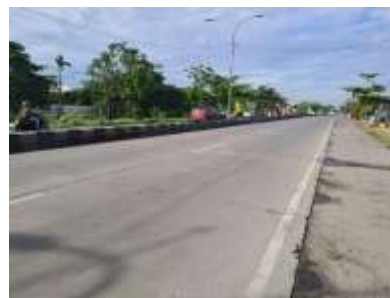
Kondisi Baik (STA 0+000 hingga STA 0+300): Sebagian besar segmen awal ini didominasi oleh perkerasan kaku (*rigid pavement*) yang relatif baru dan utuh, dengan kerusakan minor atau retak sambungan tipis. Nilai SI diperkirakan Tinggi, menunjukkan kondisi pelayanan yang baik. kondisi jalan masih tergolong baik karena area ini merupakan bagian perkerasan kaku yang relatif baru dan telah mendapatkan pemeliharaan rutin sebelumnya. Struktur perkerasan masih mampu menahan beban lalu lintas sehingga kerusakan yang muncul bersifat minor dan tidak berdampak signifikan terhadap kualitas layanan. Selain itu, sistem *drainase* pada segmen ini masih bekerja dengan baik, sehingga tidak terjadi infiltrasi air yang dapat melemahkan lapisan pondasi ataupun menyebabkan retak dini.

Gambar 3. Kondisi Jalan pada STA 0+000 - 0+400 (a) *Longitudinal/Transverse Cracking* (b) *edge failures*

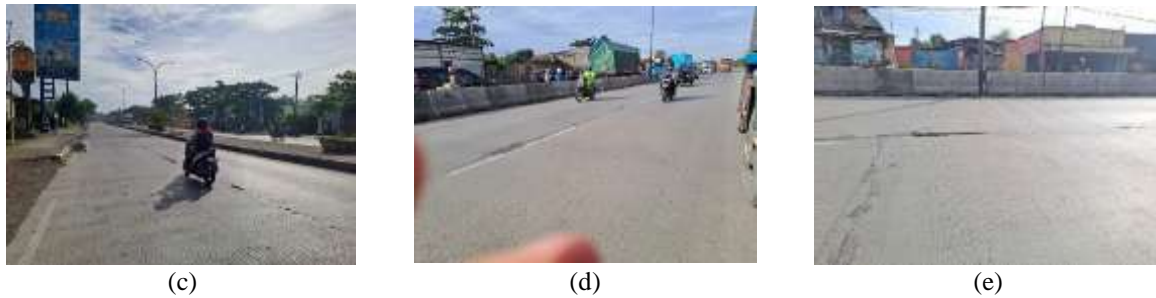
Kondisi Rusak Ringan/Sedang (STA 0+300 hingga STA 1+900): Pada segmen ini mulai ditemukan adanya kerusakan yang meningkat. Kerusakan yang dominan adalah retak memanjang dan melintang, serta adanya indikasi *spalling* pada sambungan kaku dan *patching* (penambalan) yang mulai retak pada transisi ke perkerasan lentur. Genangan air ringan juga mulai teramati di bahu jalan atau lajur tepi (seperti terlihat di STA 0+500).

Gambar 4. Kondisi Jalan pada STA 0+500 - 1+900 (c) Longitudinal/Transverse Cracking (d) patching (e) patching

Segmen dengan PCI < 50, terutama pada STA 1+300 hingga STA 2+500, harus menjadi prioritas utama untuk rehabilitasi struktural. Kerusakan pada segmen tersebut menunjukkan indikasi kegagalan struktural dan sangat dipengaruhi oleh beban lalu lintas berat serta masalah *drainase*. Sementara itu, segmen dengan PCI 51–70 memerlukan tindakan pemeliharaan periodik untuk mencegah kerusakan berkembang menjadi lebih parah.

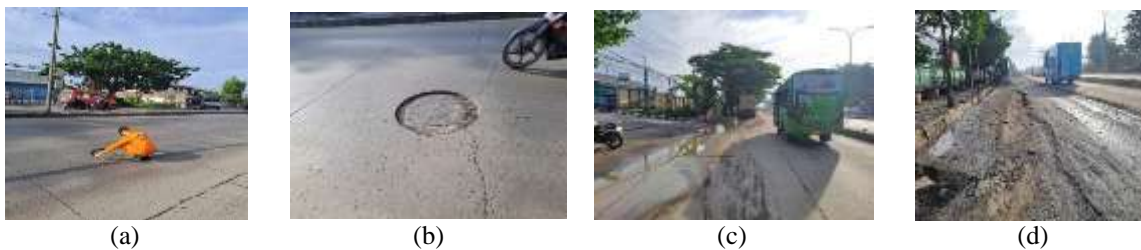
Kondisi Rusak Berat (STA 1+900 hingga STA 2+500): Segmen ini menunjukkan kerusakan kritis. Jenis kerusakan meliputi blow-up atau potholes dengan kedalaman signifikan yang merata di lajur. Indikasi kegagalan struktural sangat jelas, diperburuk oleh masalah *drainase* parah (genangan air, lumpur, dan kerusakan total pada bahu jalan). Segmen ini secara visual berada pada tingkat pelayanan terendah dan sangat mengganggu kelancaran serta keselamatan transportasi.

Gambar 5. Kondisi Jalan pada STA 1+900-2+500 (a) patching (b) potholes (c) Depression (d) Alligator Cracking

Secara umum, mayoritas ruas jalan (terutama setelah STA 1+900 katas) berada dalam kondisi Rusak Berat, yang memerlukan penanganan struktural dan perbaikan *drainase* secara prioritas.

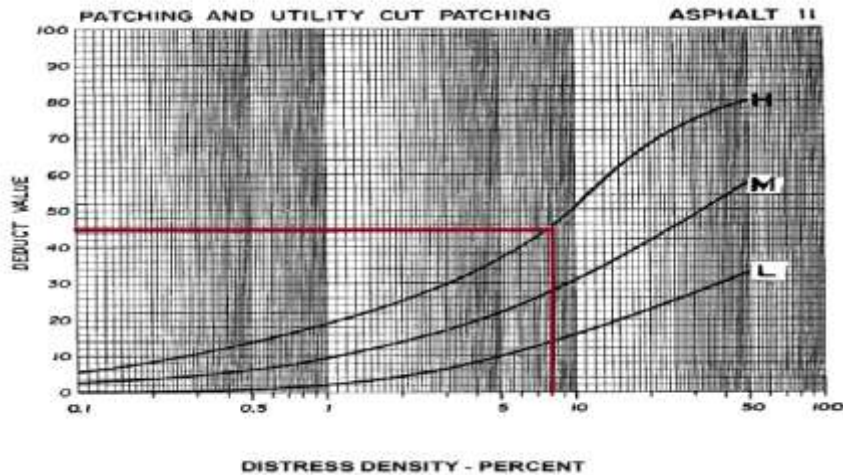
Untuk menentukan DV digunakannya *Deduct Patching and Utility Cut Patching* untuk mengetahui nilai DV dari kerusakan berdasarkan density dan tingkat keparahan kerusakan.

Gambar 6. *Deduct Value Patching and Utility Cut Patching*
