**Journal of Artificial Intelligence and Digital Business (RIGGS)**

Vol. 4 No. 2 (2025) pp: 2489-2495

## Analisis Perawatan Dan Perbaikan F.O Purifier Terhadap Bahan Bakar Pada Kapal KM. Ciremai

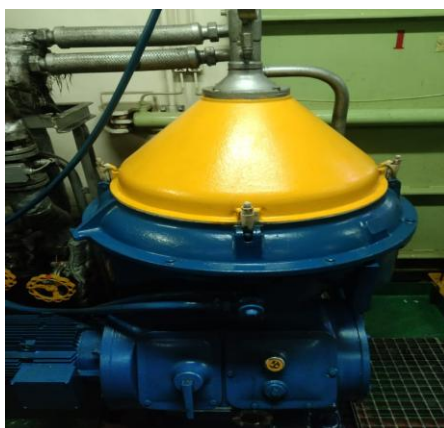
**Gambar 1.** F.O. Purifier KM. Ciremai  
Sumber: Penulis (2024)

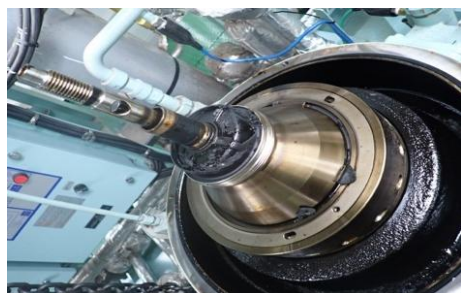
**Gambar 2.** Sebelum perawatan

**Overflow** disebabkan oleh bowl disc yang kotor, impeller yang kotor, nozzle yang buntu, serta kerusakan pada main seal ring dan O-ring. Upaya yang dilakukan adalah melakukan overhaul, membersihkan bowl disc dengan merendamnya menggunakan chemical carbon remover dan menggosoknya dengan amplas halus, membersihkan impeller, melancarkan nozzle yang buntu, serta mengganti main seal ring dan O-ring yang rusak dengan yang baru.

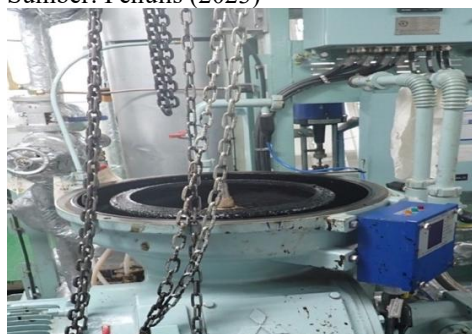
**Gambar 3.** Proses Overhaul

**Getaran tidak normal dan suara kasar** disebabkan oleh patahnya inlet pipe, kerusakan bearing, serta keausan pada vertical dan horizontal shaft. Upaya yang dilakukan adalah melakukan overhaul pada F.O. Purifier dan mengganti komponen yang rusak, seperti inlet pipe, bearing, serta vertical dan horizontal shaft. Setelah penggantian, pengecekan kembali dilakukan dan running test dilakukan selama 10 menit dengan pemantauan masinis 3.

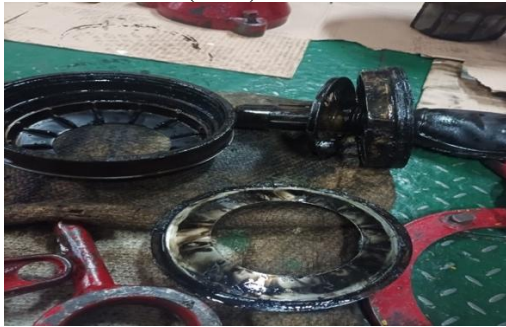
**Gambar 4.** kondisi setelah *overhaul*

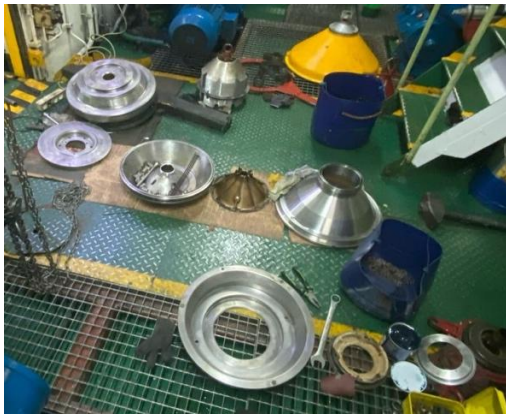
**Gambar 5.** kondisi setelah pembersihan

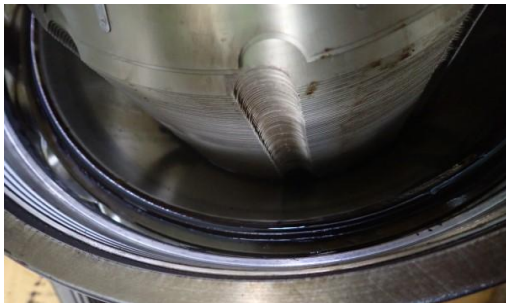
**Gambar 6.** Pemasangan *Bowl Disc*

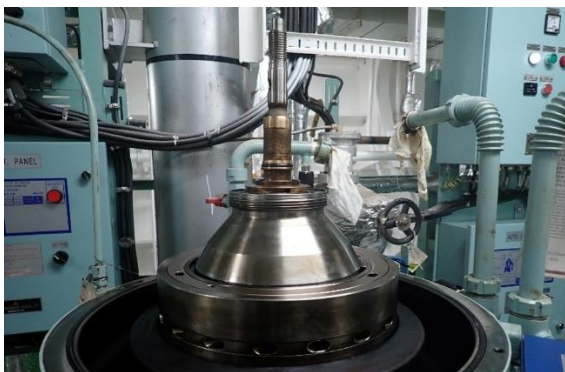
**Gambar 7.** Pemasangan *Bowl Hood*

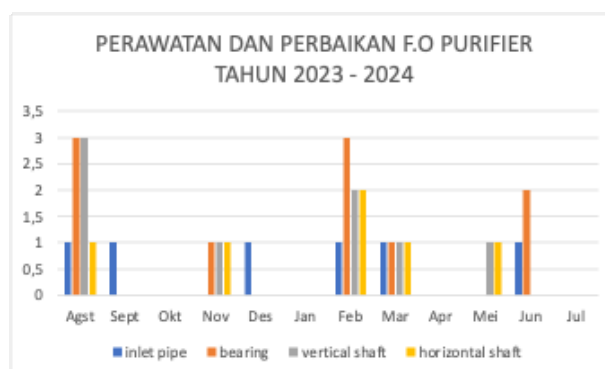
Dari hasil tabel penelitian USG (*Urgency, Seriousness, dan Growth*) diatas jika terjadi getaran yang tidak normal dan suara kasar, upaya yang dilakukan terlebih dahulu adalah kerusakan pada bearing itu harus diganti, vertical shaft & horizontal shaft yang sudah aus juga harus diganti, dan untuk inlet yang patah juga dilakukan penggantian dikarenakan jika cuma diperbaiki seperti di las tidak akan bertahan lama. Yang dalam penilaiannya berpedoman pada instruction manual book, diagram perbaikan dan perawatan *F.O Purifier* selama tahun 2023 – 2024 yang ada pada *plan maintenance schedule*, yang dapat dilihat dibawah ini :

**Gambar 8.** Grafik perawatan dan perbaikan F.O Purifier tahun 2023-2024

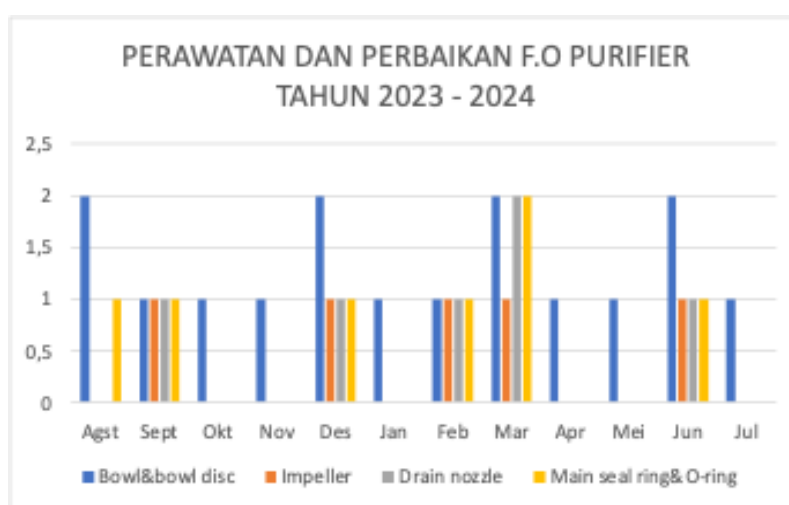
Dari hasil tabel penelitian *USG (Urgency, Seriousness, dan Growth)* diatas jika terjadi *overflow* penyebab kerusakan, upaya yang harus diselesaikan terlebih dahulu adalah mengganti *bowl* dan *bowl disc* yang kotor, mengganti main seal ring & o-ring dengan cadangan, melancarkan drain nozzle yang sudah buntu, dan membersihkan impeller yang kotor, dalam penilaiannya berpedoman pada *instruction manual book*, diagram perbaikan dan perawatan *F.O Purifier* selama 2023 – 2024 yang ada pada *plan maintenance schedule*, yang dapat dilihat dibawah ini:

**Gambar 9.** Grafik perawatan dan perbaikan F.O Purifier tahun 2023 – 2024  
Sumber: Penulis (2025)
