Journal of Artificial Intelligence and Digital Business (RIGGS)

Vol. 4 No. 2 (2025) pp: 2483-2488

## Analisis Pengaruh Menurunnya Kinerja Injektor Terhadap Performa Main Engine di MV. Oriental Ruby

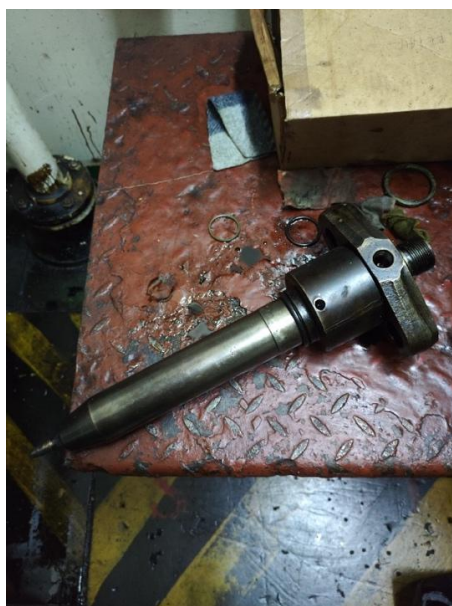
**Gambar 1.** Injektor MV Oriental Ruby  
Sumber: Penulis (2023)

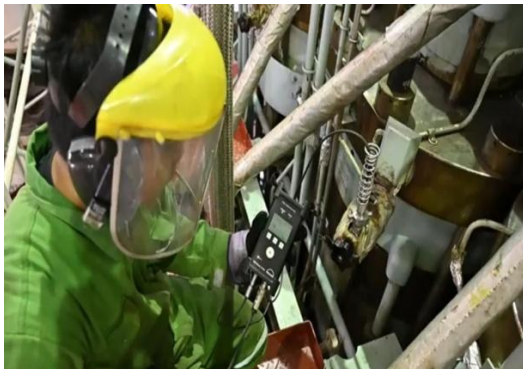
Makassar. Pada dinas jaga pukul 04.00-08.00 bersama masinis 2, penulis menemukan ketidaknormalan pada suhu gas buang mesin induk, khususnya pada silinder nomor 6, yang lebih tinggi dibandingkan dengan silinder lainnya. Penulis melaporkan temuan ini, dan setelah diperiksa, ditemukan bahwa Pmax pada silinder nomor 6 mengalami penurunan, yang berdampak pada penurunan performa mesin induk. Masinis 2 kemudian melakukan observasi dan melaporkan penurunan Pmax ini. Setelah kapal tiba di pelabuhan, KKM menginstruksikan pencabutan injektor untuk diuji menggunakan alat uji saat mesin induk dalam keadaan mati. Hasil pengukuran Pmax dan Pcom pada 10 Februari 2024 menunjukkan penurunan pada silinder nomor 6.

Setelah menemukan jawaban dari data yang terkumpul, penulis menjelaskan dan mengambilnya sebagai data dokumentasi untuk mempermudah analisis terkait penurunan tekanan injektor. Kegiatan yang dilakukan meliputi: pertama, kegiatan yang terdokumentasi pada Gambar 2, yang menunjukkan hasil test performa main engine melalui pengambilan Pmax dan Pcom untuk menilai dan mengukur kinerja mesin induk, memastikan bahwa mesin beroperasi sesuai dengan manual book. Kedua, pada Gambar 3, dokumentasi pengecekan komponen injektor untuk mengidentifikasi bagian yang mengalami kerusakan, agar perbaikan dan perawatan bisa segera dilakukan. Ketiga, pada Gambar 4, dokumentasi pengujian injektor menggunakan alat tes tekanan injektor untuk memastikan bahwa pengabutan bahan bakar oleh injektor sesuai dengan standar manual book.

**Gambar 2.** Proses Pengambilan Pmax dan Pcom  
Sumber: Penulis (2023)

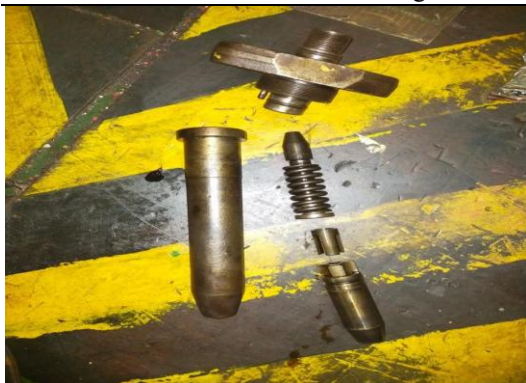
No	Cylinder no 6	Pemeriksaan komponen	Hasil pengetasan tekanan	Hasil pemeriksaan
1	Injektor nomor 2	Holder dan nozzle	280 bar	Ditemukan permukaan <i>holder</i> yang tidak rata dengan <i>nozzle</i> .
2	Injektor nomor 2	Spring	280 bar	Spring injektor sudah melemah.

**Gambar 3.** Pengecekan Komponen Injektor  
Sumber: Penulis (2023)

Untuk menangani permasalahan pada injektor nomor 2 silinder nomor 6, langkah-langkah yang dilakukan adalah sebagai berikut: pertama, buka bagian dalam injektor dan lepaskan nozzle dari holder, kemudian pisahkan spindle dan pin yang menempel pada holder serta nozzle. Selanjutnya, beri cairan metal polish pada kedua sisi dan rapatkan nozzle dengan holder, lalu gosokkan secara melingkar hingga permukaan rata, bersihkan dengan minyak, dan periksa permukaan holder. Jika permukaan masih tidak rata, ulangi proses penggosokan hingga rata, kemudian bersihkan sisa cairan metal polish. Setelah itu, rakit kembali injektor dan lakukan pengujian menggunakan alat test injektor, perhatikan tekanan dan pengabutan, serta cek apakah masih ada kebocoran bahan bakar. Jika tekanan dan pengabutan sudah maksimal, injektor dianggap layak digunakan. Selain itu, untuk mengatasi melemahnya spring akibat jam kerja yang melebihi ketentuan manual book, lakukan pengecekan rutin dan segera ganti spring yang melemah untuk mengembalikan fungsi injektor.

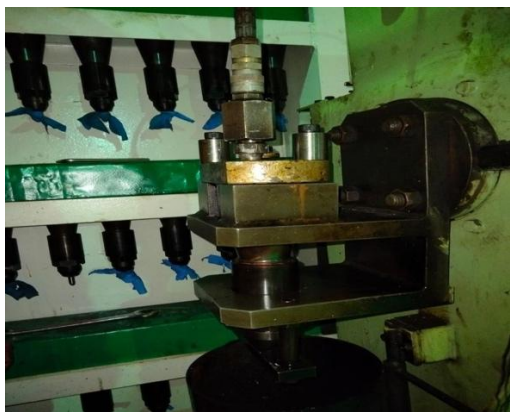
**Gambar 4.** Pengetesan Injektor  
Sumber: Penulis (2023)

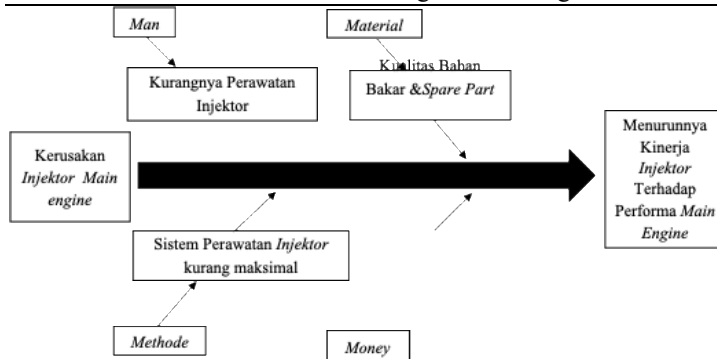
**Gambar 5.** Diagram *Fishbone*

Faktor-faktor penyebab menurunnya kinerja injektor dapat dikategorikan ke dalam empat aspek utama: manusia, mesin, metode, dan material. Dari sisi manusia, penurunan kinerja injektor sering kali disebabkan oleh kurangnya kesadaran operator dalam mengenali tanda-tanda awal kerusakan, sehingga masalah tidak segera teridentifikasi. Dari aspek mesin, masalah seperti permukaan holder dan nozzle yang tidak rata dapat menyebabkan kebocoran bahan bakar saat proses injeksi, seperti yang terjadi pada injektor silinder nomor 6, di mana celah pada permukaan menyebabkan bahan bakar menetes ke ruang bakar. Selain itu, melemahnya spring pada injektor juga turut menurunkan tekanan semprotan bahan bakar karena jarum tidak tertutup sempurna. Dari sisi metode, kurangnya perawatan dan tidak dilakukannya uji performa secara rutin menyebabkan sistem bahan bakar bekerja tidak optimal. Terakhir, penggunaan material atau spare part yang tidak original demi menekan biaya justru meningkatkan risiko kerusakan, karena kualitas bahan yang tidak standar dapat memperburuk proses pembakaran.
