**Journal of Artificial Intelligence and Digital Business (RIGGS)**

## Analisis Pengendalian Kualitas pada Proses Spesial Coating dengan Metode Quality Control Circle (QCC) dalam Upaya Menurunkan Tingkat Defect di PT Cipta Solusi Andalan

Muhamad Arifin<sup>1</sup>, Ikhsan Romli<sup>2</sup>, Dwi Irwati<sup>3</sup>

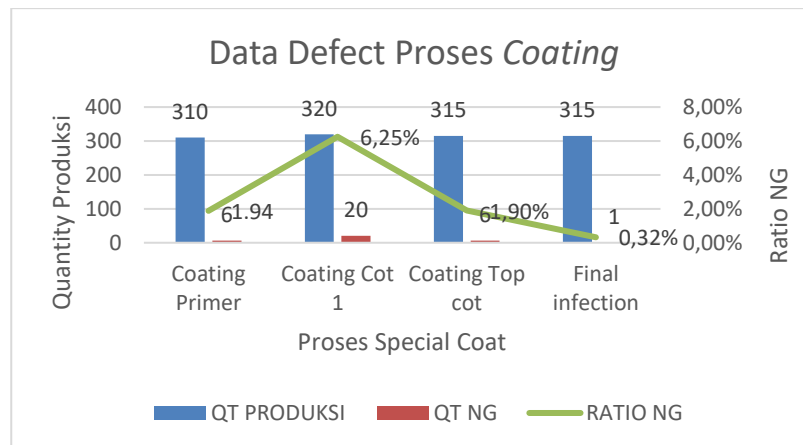
Gambar 1.1 Data defect proses coating periode September - November 2025.

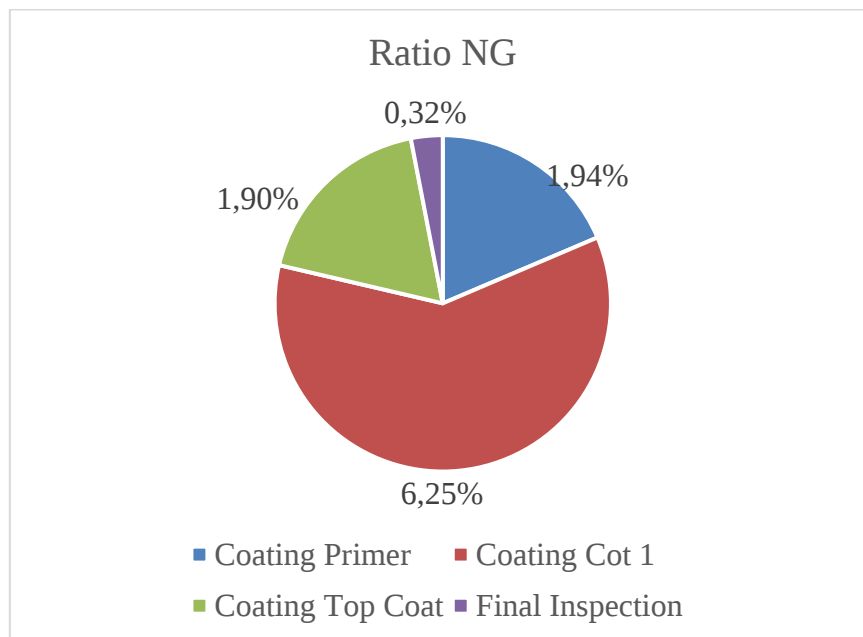
Gambar 2.2 Ratio NG

Persentase *defect* tersebut juga telah melebihi batas toleransi *defect* perusahaan sebesar 3%, sehingga perlu dilakukan analisis lebih lanjut terhadap faktor-faktor penyebab terjadinya *defect*. Selanjutnya pada proses *Coating Top Coat* jumlah produksi tercatat sebanyak 315 unit dengan jumlah *defect* sebanyak 6 unit atau sebesar 1,90%. Meskipun masih ditemukan produk *defect*, namun rasio *defect* pada proses ini masih relatif rendah dan mendekati standar perusahaan. Pada tahap *Final Inspection* jumlah produksi tercatat sebanyak 315 unit dengan jumlah *defect* paling rendah yaitu 1 unit atau sebesar 0,32%. Rendahnya jumlah *defect* pada tahap *final inspection* menunjukkan bahwa sebagian besar produk telah memenuhi standar kualitas setelah melewati proses *coating* sebelumnya.

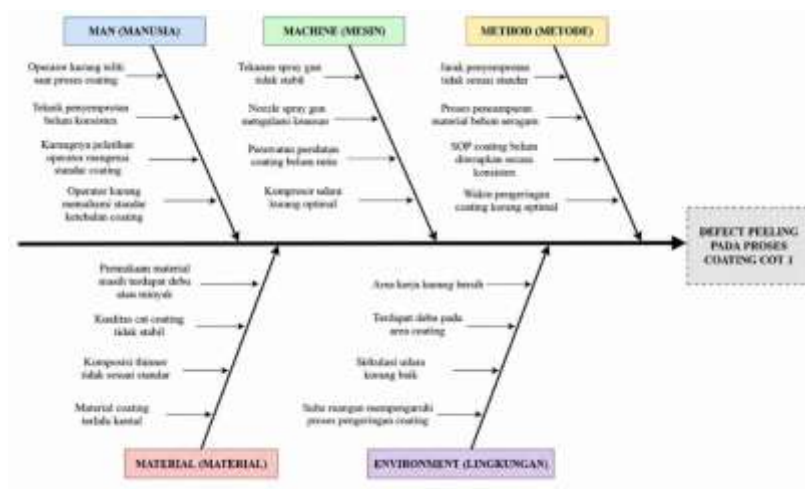
Analisis sebab akibat menggunakan fishbone diagram untuk mengetahui faktor-faktor penyebab *defect* pada proses coating. Fishbone Diagram digunakan untuk mengidentifikasi hubungan antara faktor manusia, mesin, metode, material, dan lingkungan terhadap munculnya *defect* sehingga tindakan perbaikan dapat difokuskan pada penyebab yang paling dominan[14]. Analisis dilakukan berdasarkan pendekatan 4M+1E yang meliputi faktor manusia (*man*), mesin (*machine*), metode (*method*), material (*material*), dan lingkungan (*environment*) sebagai berikut :

Gambar 2.6 Fisbone Diagram

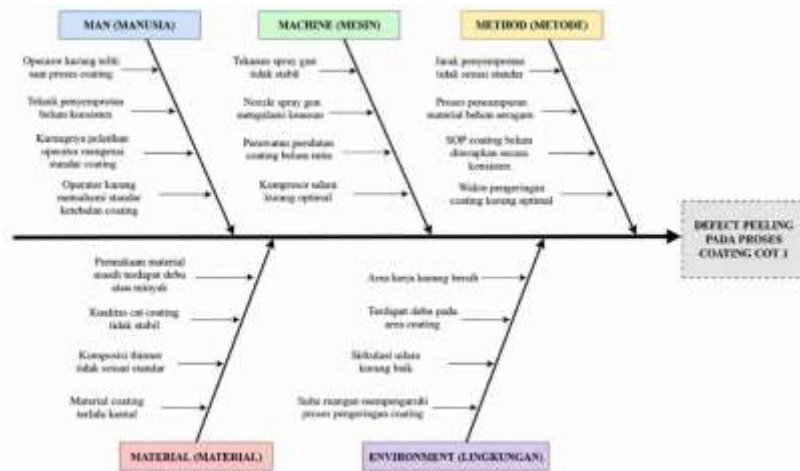
Dari hasil analisis tersebut diperoleh beberapa penyebab yang berpengaruh terhadap terjadinya *defect peeling* pada proses *coating*. Penggunaan *fishbone* diagram dalam metode QCC dinilai efektif untuk mengidentifikasi akar penyebab *defect* berdasarkan faktor manusia, mesin, metode, material, dan lingkungan secara sistematis[15]. Adapun hasil analisis *fishbone* diagram dapat dilihat pada gambar berikut.

Gambar 3.1 Fisbone Diagram

| Faktor | Penyebab Masalah | Dampak Terhadap Proses Coating Cot 1 |
|---|---|---|
| <b>Man (Manusia)</b> | Operator kurang teliti saat proses coating | Hasil coating tidak merata dan menimbulkan defect peeling |

Berdasarkan hasil analisa *fishbone* diagram, faktor mesin (*machine*) menjadi salah satu penyebab terjadinya *defect peeling* pada proses Coating COT 1. Oleh karena itu, diperlukan beberapa tindakan perbaikan pada peralatan coating agar proses produksi dapat berjalan lebih optimal dan kualitas hasil coating menjadi lebih baik.

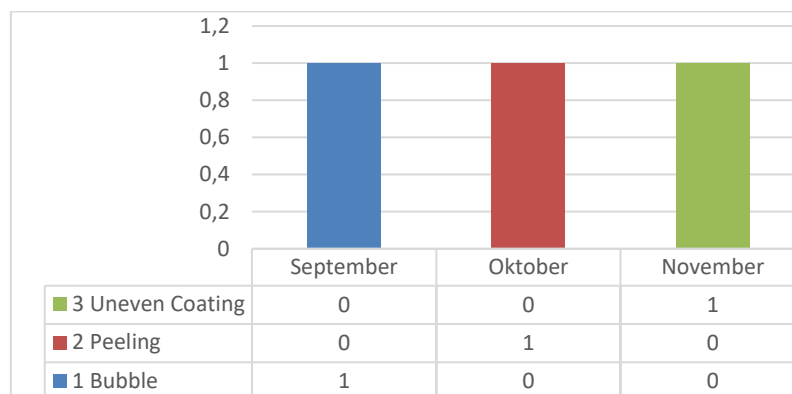
Berdasarkan hasil pengolahan data setelah dilakukan perbaikan, diketahui bahwa total produksi sebanyak 320 unit dengan jumlah defect sebesar 3 unit. Persentase defect yang diperoleh yaitu sebesar 1%, yang menunjukkan adanya penurunan yang signifikan dibandingkan kondisi sebelumnya. Nilai persentase defect tersebut sudah berada di bawah standar toleransi perusahaan yang ditetapkan sebesar 3%, sehingga dapat disimpulkan bahwa proses produksi telah mengalami perbaikan kualitas yang cukup efektif.

Gambar 4.10 Diagram Hasil Evaluasi

Dari hasil diagram tersebut dapat disimpulkan bahwa meskipun jumlah *defect* setiap bulan relatif rendah dan stabil, namun jenis cacat yang muncul bersifat bergantian (tidak dominan pada satu jenis tertentu). Kondisi ini menunjukkan bahwa permasalahan kualitas tidak terfokus pada satu penyebab utama, melainkan dapat dipengaruhi oleh beberapa faktor proses yang berbeda setiap periode.
